Gutachten

zur Verkehrssicherheit

Gutachten Nr.: 16-0395

Eingehende Untersuchungen
im Stadtgebiet Ingolstadt 2017

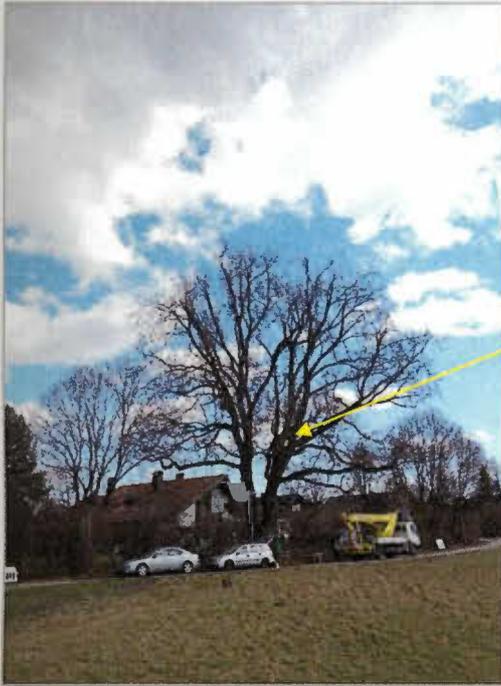
Abb. 9 Baum 2, Gesamtansicht

Diese als Naturdenkmal ausgewiesene doppelstämmige Stiel-Eiche stockt im Kranichweg im Ingolstädter Stadtteil Unsernherrn.

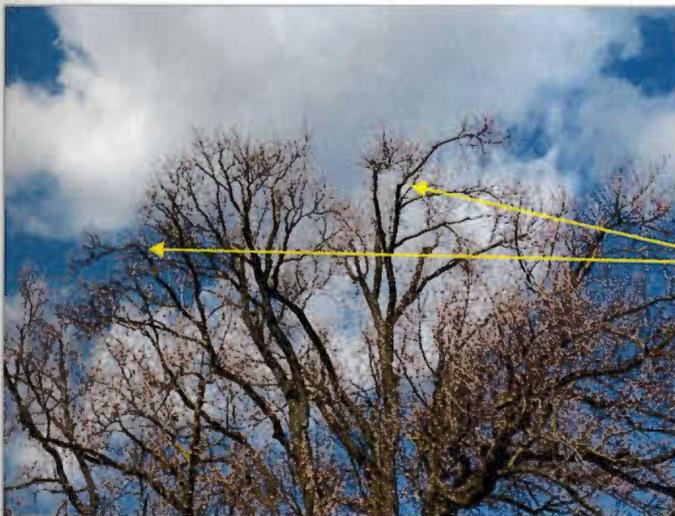
Abb. 10 Baum 2, Oberkrone

Aufgrund einer in der Vergangenheit durchgeführten Kroneneinkürzung war der Kronenmantel des Baumes zum Zeitpunkt der Untersuchung nicht vollständig geschlossen. Eine Bewertung der Baumvitalität war daher anhand des Verzweigungsmusters nur eingeschränkt möglich.

Schnittwunden

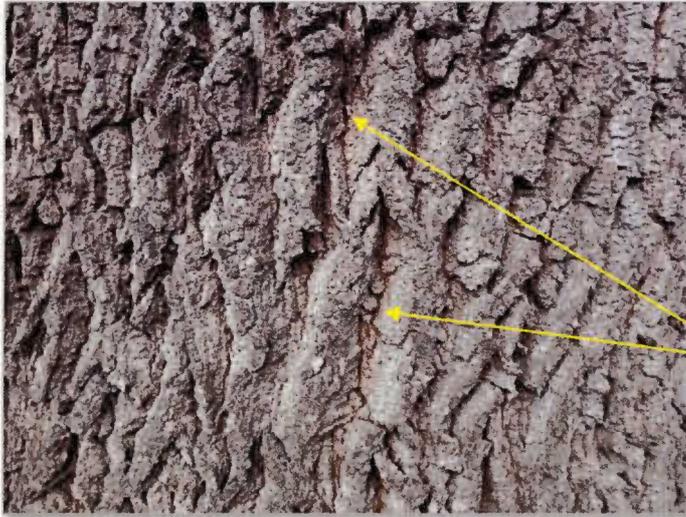
Abb. 11 Baum 2, Dickenwachstum

Anhand des am Stamm erkennbaren Dickenwachstums sowie der Ausprägung des Wundrands an ehemaligen Astungswunden wird die Vitalität des Baumes als gut bewertet.

Das rehbraune Bastgewebe in den Bor-
kentälern weist auf ein gutes Dicken-
wachstum hin.

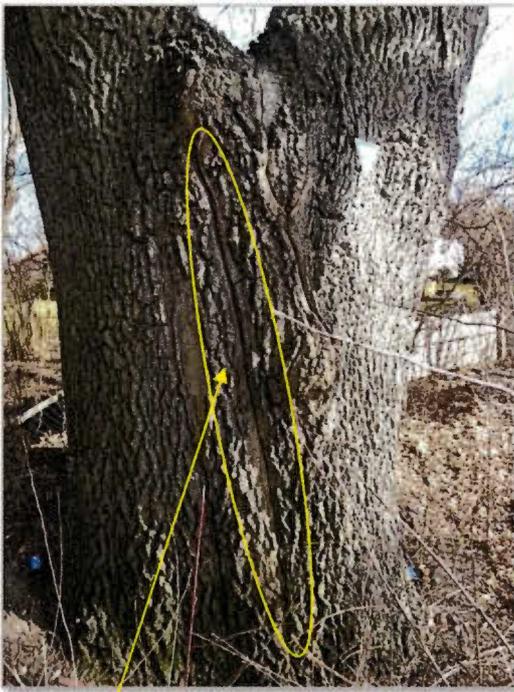
Abb. 12 Baum 2, Stamm West

Der Baum vergabelt sich auf einer Höhe von ca. 4 m in zwei dominante kronenbildende Stämmlinge (Nord und Süd). Die Vergabelung ist in der Vergangenheit bis zum Stammfuß hin aufgerissen. Auf der Westseite des Stammes hat der Baum den Riss bereits wieder verschlossen. Auf der Südseite war der Riss zum Zeitpunkt der Untersuchung geöffnet.

westliche Stammseite, Riss verschlossen

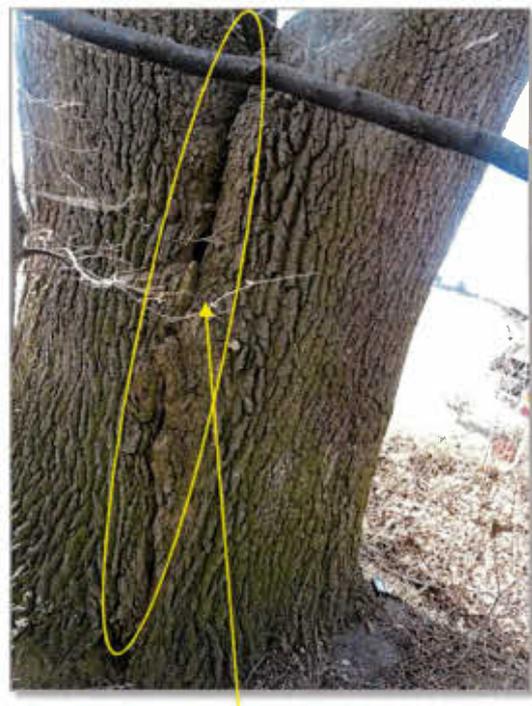
Abb. 13 Baum 2, Stamm Ost

östliche Stammseite, Riss geöffnet

Bei einer Spaltung des Holzkörpers durch einen Riss sinkt die Tragfähigkeit erheblich. Rechnerisch beträgt die Tragfähigkeit des halbierten Stammquerschnitts lediglich 25 % des

Die vergleichsweise geringen Sicherheitsreserven bezüglich der Standsicherheit werden hierbei auf einen verborgenen Schaden im Wurzelbereich des Baumes zurückgeführt. Die geringen Sicherheitswerte der Bruchsicherheit können durch die Spaltung des Stammes bzw. des südlichen Stämmings erklärt werden.

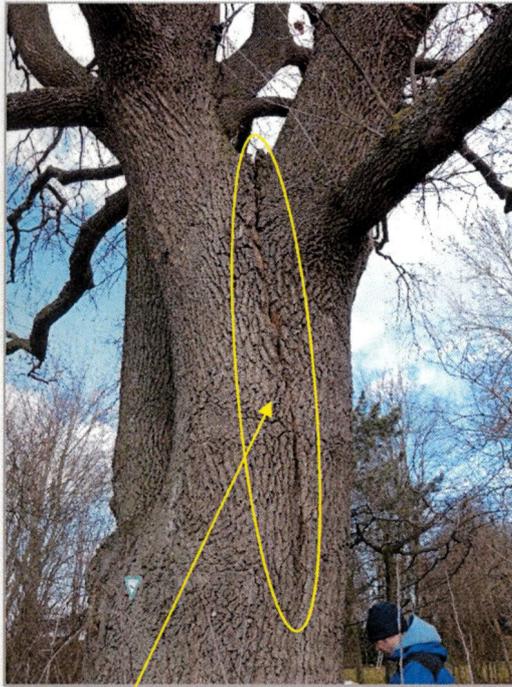
Abb. 14 Baum 2, Stämmeling Süd Riss (1)

Der südliche Stämmeling vergabelt sich auf einer Höhe von ca. 5 m erneut. Auch diese Vergabelung ist in der Vergangenheit bis hinunter auf die Höhe der Hauptvergabelung aufgerissen. Von der Hebebühne aus war zu erkennen, dass sich der Riss unter Windeinfluss geringfügig öffnete und schloss.

Riss, Stämmeling Süd

Um ein endgültiges Versagen des Risses z.B. unter Einwirkung von Torsionskräften vorzubeugen, sollte der Stämming zusätzlich gesichert werden. Es wird empfohlen, zwei Stahlstreben diagonal und in der Höhe versetzt im Bereich des Risses zu installieren. Dadurch können die auftretenden Torsionskräfte ausreichend abgetragen werden. Die Stahlgewindestangen sollten einen Durchmesser von mindestens 20 cm aufweisen.

Darüber hinaus sollten pro Mutter zwei Beilagscheiben mit einem Durchmesser von mindestens 70 cm verwendet werden. Die Rinde und das Kambium des Baumes sollten im Bereich der Beilagscheiben vor dem Einbau der Verbindungen entfernt werden (vgl. ZTV Baumpflege S. 39 und 71)

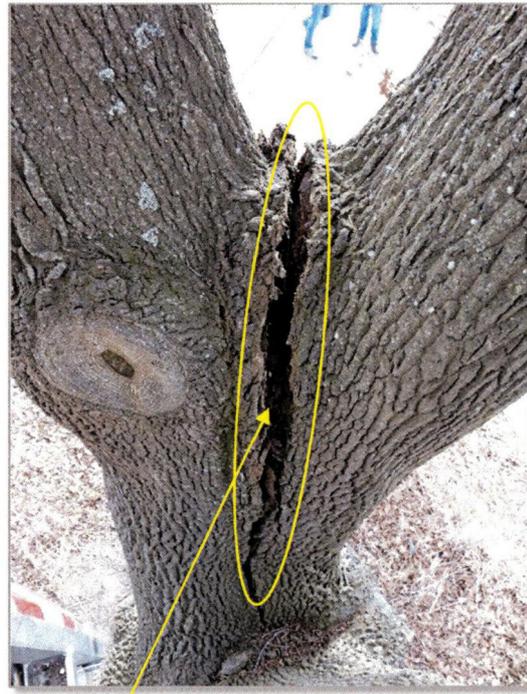
Abb. 15 Baum 2, Stämmeling Süd Riss (2)

Aus der Nähe betrachtet, war ein Öffnen und Schließen des Risses bei Windböen zu erkennen.

Die Risse am Stamm und am südlichen Stämming waren zum Zeitpunkt der Untersuchung durch ein System aus statischen und dynamischen Kronensicherungen gesichert. Nichtsdestotrotz war vor Ort ein Arbeiten des Zwiesels unter Windbelastung festzustellen. Der Riss öffnete und schloss sich unter Windeinfluss.

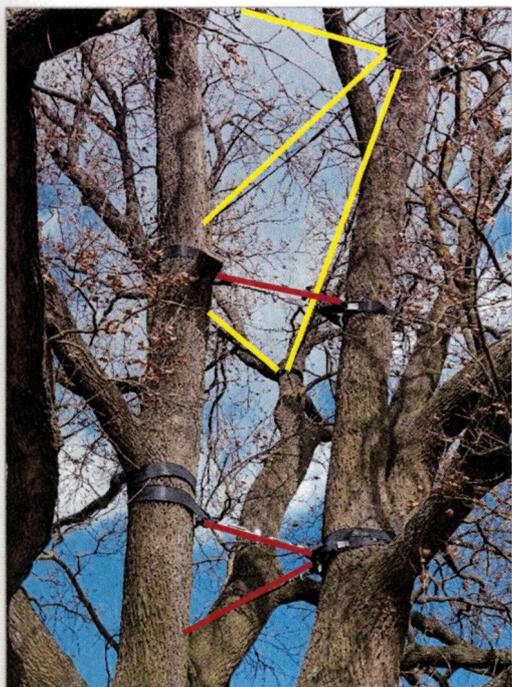
Abb. 16 Baum 2, Kronensicherung

Aufgrund der Risse am Stamm und am südlichen Stämmeling wurden statische Kronensicherungen zwischen dem nördlichen und dem südlichen Stämmeling eingebaut. Dadurch wird ein weiteres Auseinanderreißen der vorgeschädigten Vergabelungen verhindert. Auf einer weiteren Ebene war oberhalb der statischen Sicherung ein System aus dynamischen Verbindungen in der Krone der Eiche vorhanden.

Das Kronensicherungssystem war zum Zeitpunkt der Untersuchung intakt und funktionsfähig. Allerdings wird durch die statischen Verbindungen nur ein Öffnen der Risse ab einem bestimmten Punkt unterbunden. Ein Schließen der Risse bzw. eine Ableitung von Torsionskräften (Drehung der Baumteile) kann dadurch nicht verhindert werden.

dynamische Verbindungen

statische Verbindungen

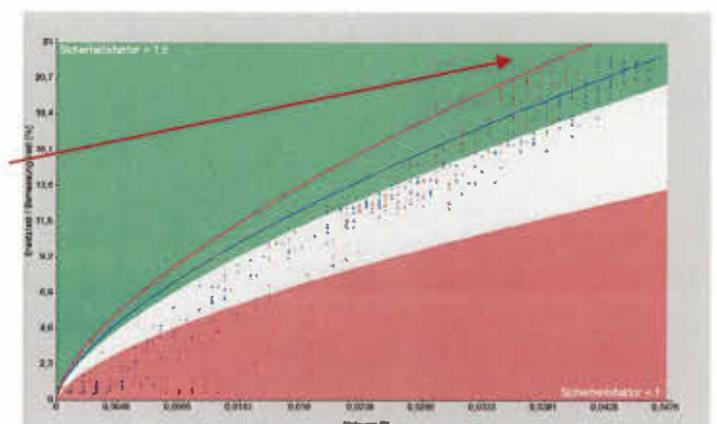
Abb. 18 Baum 2, Standicherheits-Diagramm, Lastrichtung WNW, Messung 1

Die Messungen mit den Inclinometern erfolgten an mehreren Punkten am Stammfuß. Die geringste Standicherheit wurde in die Lastrichtung Westnordwest mit knapp **1,65** ermittelt. In die Lastrichtung Süd fällt der geringste Standicherheits-Faktor mit rund **1,9** etwas höher aus.

Der geringste ermittelte Wert für die Standicherheit erfüllt damit den geforderten Sicherheits-Sollwert von 1,5. Der Baum ist zum Zeitpunkt der Untersuchung ausreichend stand-sicher. Allerdings ist die Standicherheit gegenüber der Grundsicherheit des Baumes erheblich reduziert. Bei ungeschädigten Bäumen liegt die Standicherheit in der Regel in etwa auf dem Niveau der rechnerisch bestimmten Grundsicherheit. Die Eiche weist folglich mit hoher Wahrscheinlichkeit einen verborgenen Schaden im Wurzelbereich auf.

Auswertung der Messreihe mit dem geringsten Wert für die Standicherheit.

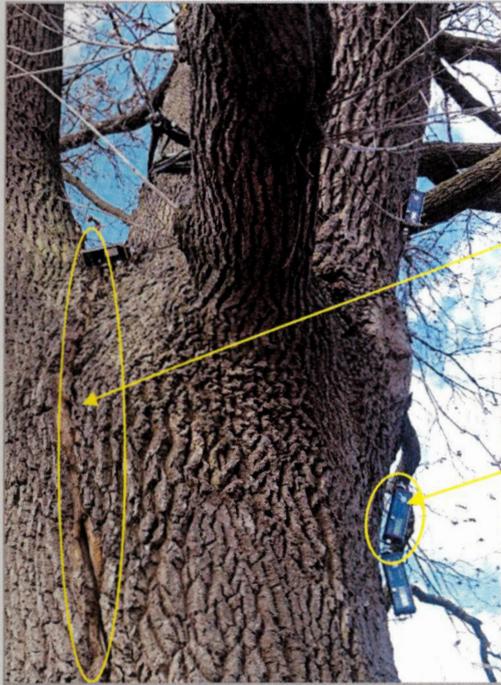
Abb. 20 Baum 2, geringste Bruchsicherheit südlicher Stämming

Riss

An dieser Stelle wurde die geringste Bruchsicherheit am südlichen Stämming ermittelt (rund 2,5).

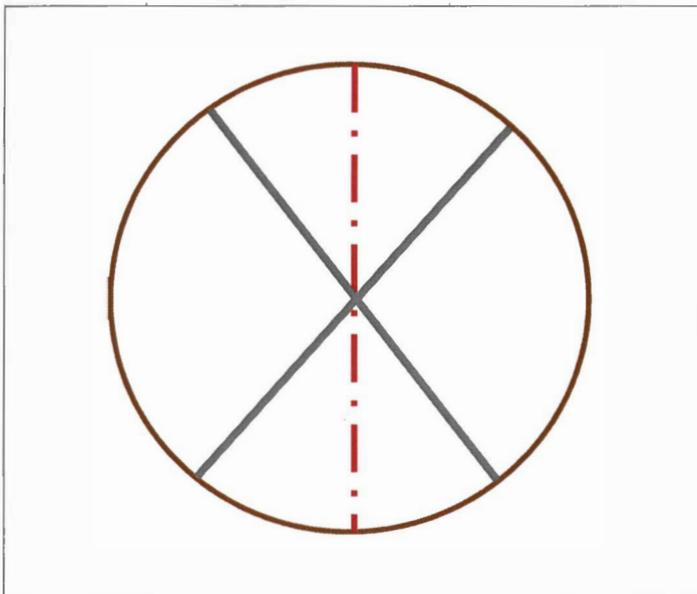
Abb. 30 Baum 3, Querschnitt südlicher Stämmeling

rote Linie: Riss durch den südlichen Stämmeling

Um die Torsionskräfte abzuleiten, sollten die Stahlstreben diagonal versetzt eingebaut werden.

graue Linien: Empfohlene Stahlstreben
