BV INquartier Ingolstadt

Sanierungsplan nach § 13 BBodSchG

BV INquartier in Ingolstadt - Sanierungsplan gem. § 13 BBodSchG -

Bericht vom 30.10.2021

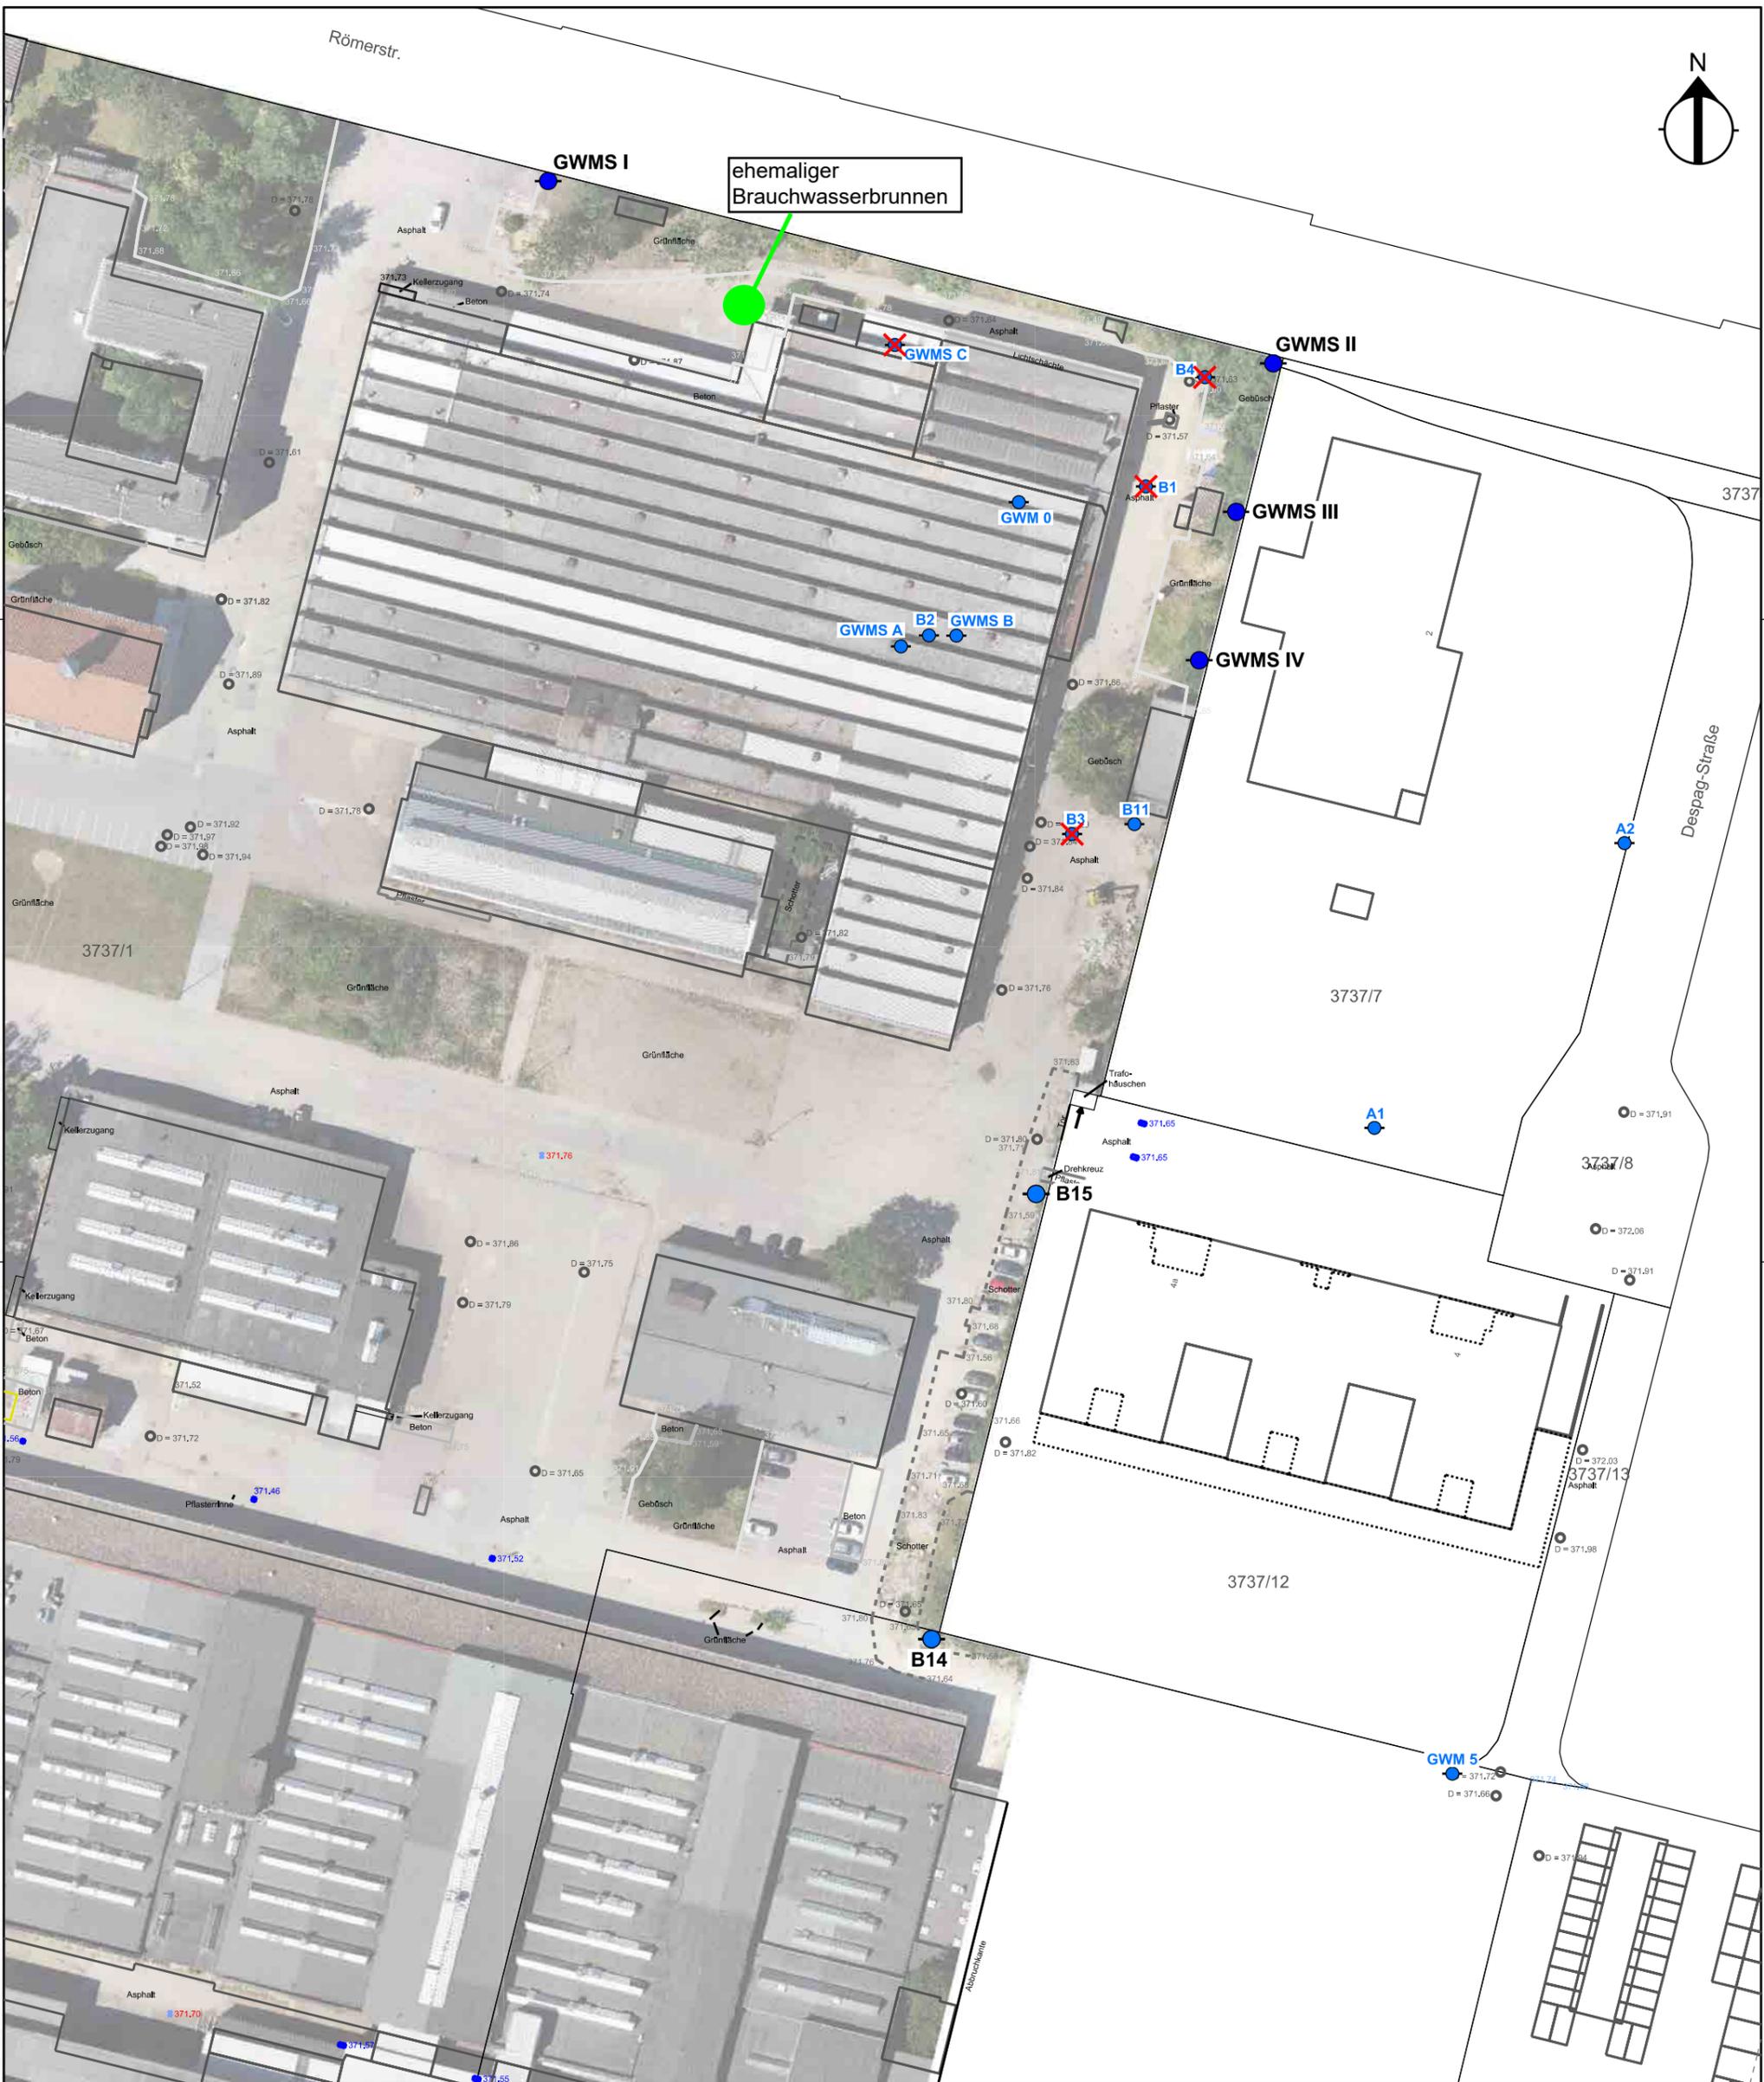
Anlage: Lageplan GWMS Konzept SB1.1

- Die neu zu errichtenden Grundwassermessstellen sind auch zum Nachweis der hinreichenden Sanierung des Schadens in SB 1.1 innerhalb der Grundstücksgrenzen geeignet. Die Bewertung der hinreichenden Sanierung des Grundwassers ausgehend von SB 1.1 kann im Abstrom ab der östlichen Grundstücksgrenze nicht durchgeführt werden, da keine hinreichenden Erkenntnisse über den Belastungszustand des Bodens und der gesättigten Bodenzone unmittelbar östlich der östlichen Grundstücksgrenze vorliegen. Aus der Historie ist bekannt, dass die potenziell als Eintragsquelle der PFOS-Kontamination in Frage kommenden, technischen Einrichtungen beiderseits der heutigen östlichen Grundstücksgrenze vorhanden waren.

- Das sanierungsbegleitende Monitoringkonzept soll im Zuge der Aushubarbeiten innerhalb des SB 1.1 wöchentlich inklusive der Anlagenbeprobung ausgeführt werden. Das Grundwassermonitoring umfasst die jeweiligen Entnahmebrunnen sowie die jeweils noch vorhandenen, umgebenden GWM (B1, B2, B11 bzw. B2, B11, GWM III ggf. zzgl. GWM IV als Entnahmebrunnen und GWM I bzw. GWM C als anstromige GWM, GWM 0, B4, B3 bzw. GWM II und ggf. GWM IV als Monitoring-Messstelle sowie abstromig GWM A1, A2 und GWM5). Das voraussichtlich endgültige Konzept wird 4 Wochen vor Beginn der tatsächlichen Aushubarbeiten den Behörden zur Kenntnis vorgelegt. Im Zuge der Aushubmaßnahme ggf. erforderliche Anpassungen der Entnahmebrunnen erfolgen nur in Abstimmung mit den zuständigen Behörden (z. B. Entnahme auch an GWMS 0).
Aufgrund der grenzscharfen Sanierung und der Randbereiche an den Bestandsgebäuden sowie der unter der Denkmalhalle vorhandenen Restbelastungen kann die Anlage zur Abstromsicherung nicht unmittelbar nach Abschluss der eigentlichen Sanierungsmaßnahme abgeschaltet werden. Im Nachgang zur Sanierung wird die Abstromsicherungsanlage voraussichtlich noch 6 Monate in Betrieb sein. Während der Aushubmaßnahmen in SB 1.1 sind wöchentliche Beprobungen und Laboruntersuchungen an der Abstromsicherungsanlage und den o.g. GWM in Zusammenhang mit SB 1.1 durchzuführen.
