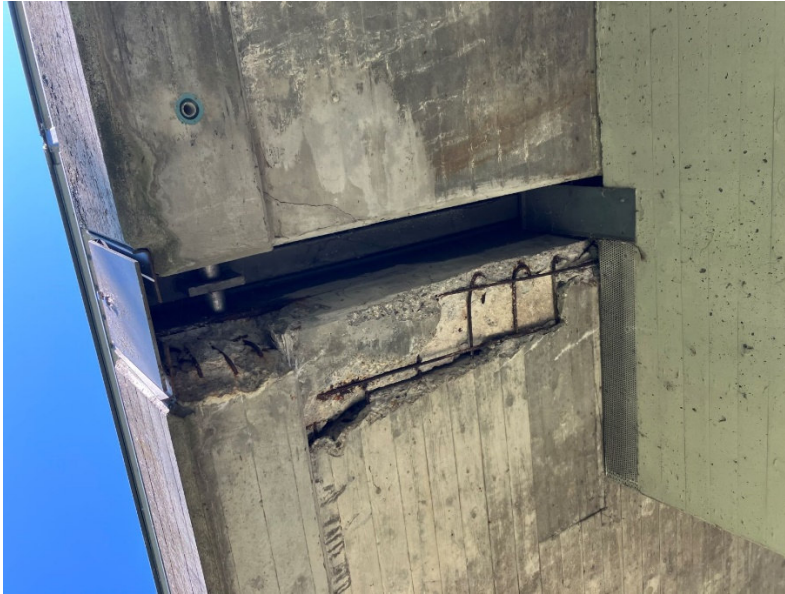
Schaden Kragarm:
unmittelbar an der
Übergangskonstruktion
Kragarm abgerissen,
freiliegende Bewehrung

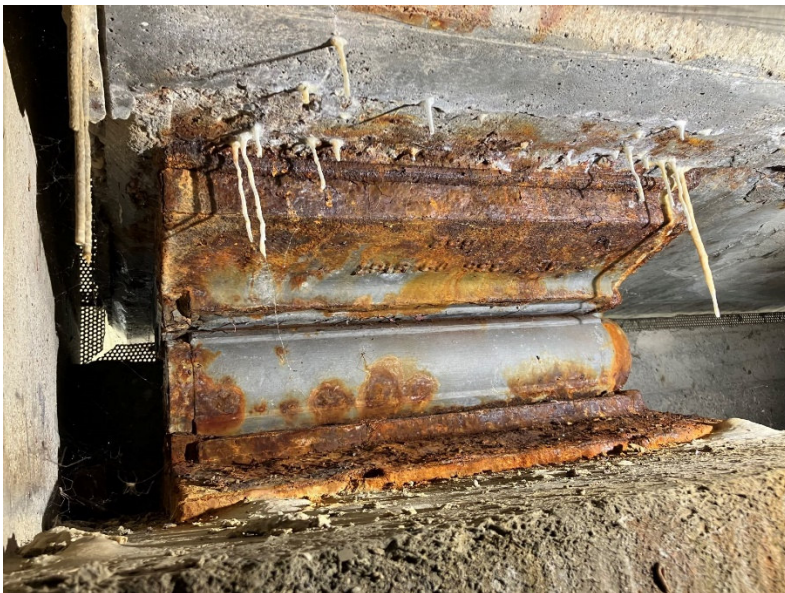
Schaden Rollenlager mit
Linienkippvorrichtung:
mehrfach angerostet, Lager
entspricht nicht dem Stand
der Technik, Lagerkräfte sind
überschritten, Lagertausch im
Zuge der bevorstehenden
Instandsetzung dringend
notwendig

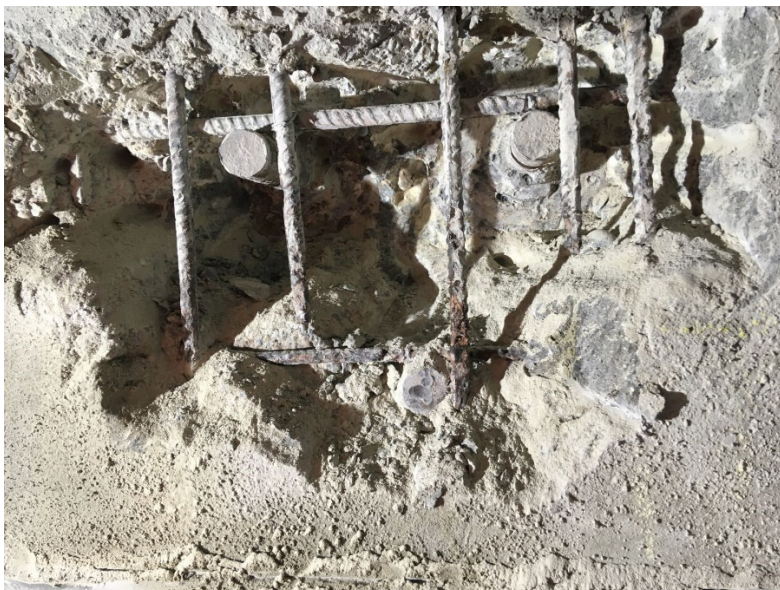
Schaden Endquerträger mit
freigelegten
Spangliedköpfen:
Bewehrungsstahl mit
Lochfrasskorrosion aufgrund
Chlorideinwirkung
