Oblinger Recycling GmbH & CO.KG

Neubau einer Halle zur Lagerung von nicht gefährlichen Abfällen

Relevanzprüfung der artenschutzrechtlichen Belange

Fassung vom: 17.09.2018

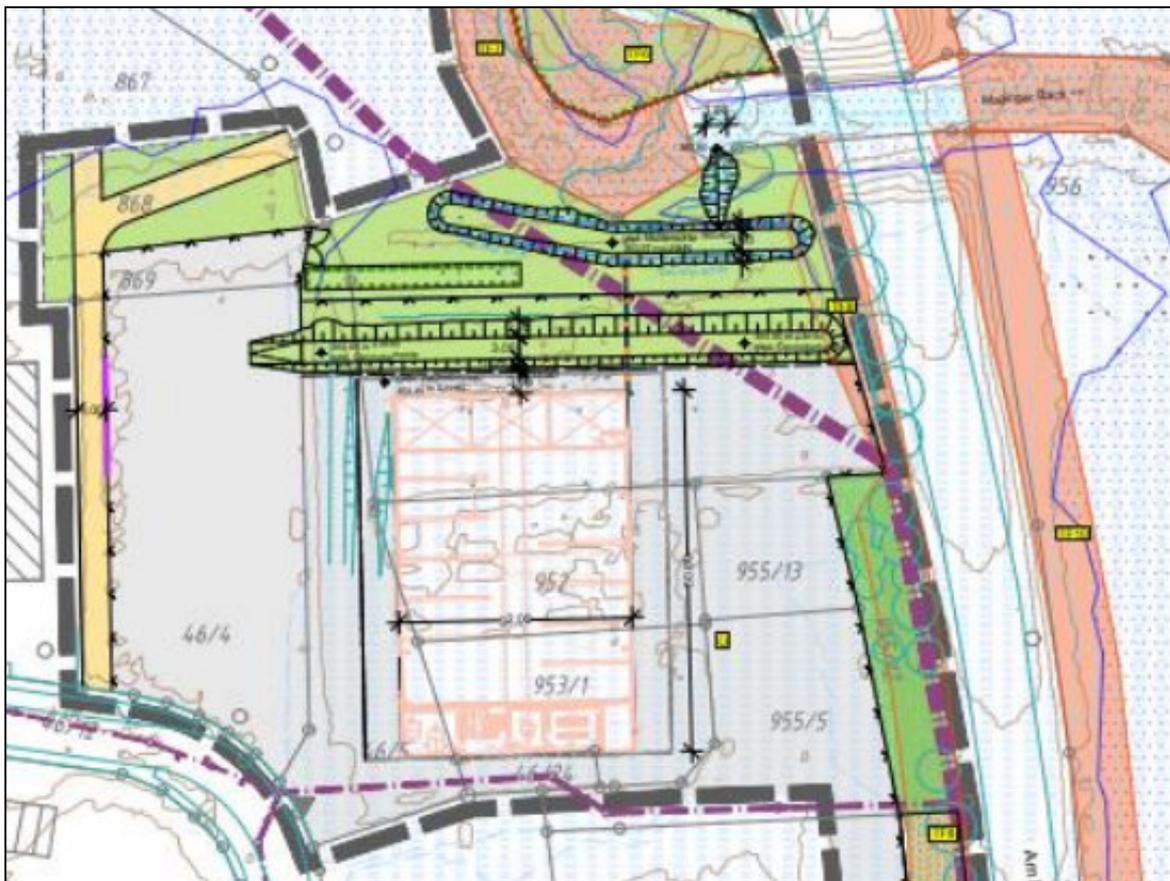
Abbildung 1: Lage der geplanten Halle (Lageplan WipflerPLAN 02.04.2024)

Die Firma Oblinger Recycling GmbH & CO.KG plant auf dem Betriebsgelände in 85055 Ingolstadt, am Mailinger Bach, Gemarkung Mailing, Fl.-Nr. 953/1, 952, 950 und 46/5 den Neubau einer Halle zur Lagerung von nicht gefährlichen Stoffen, wie z.B. Holz, Aushub, Bauschutt, Papier, Glas oder Rigips. Die Lage geht aus Abb. 1 hervor.

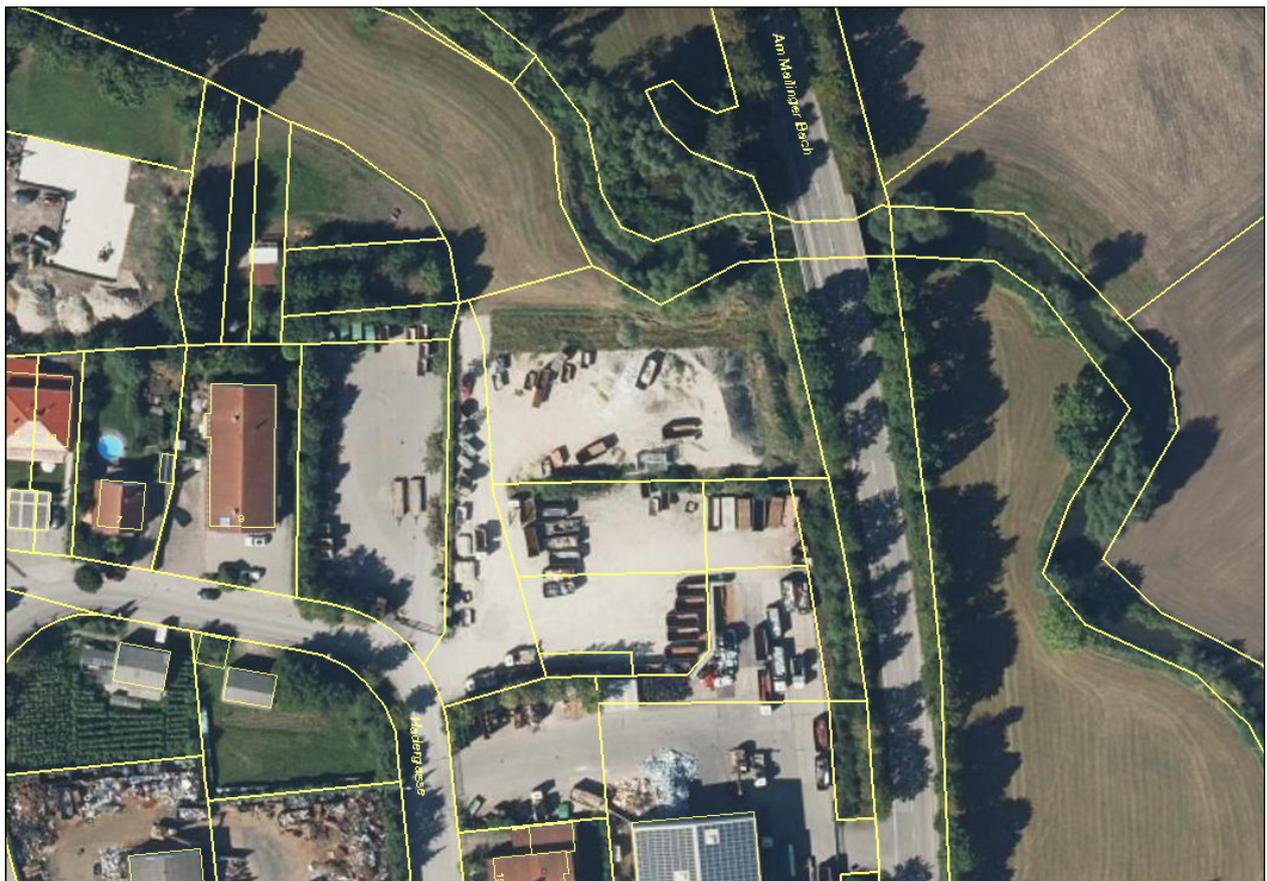
Abbildung 2: Derzeitiger Zustand des Betriebsgeländes Lage der geplanten Halle (Abb. O. Maßstab) – Quelle: Bayerische Vermessungsverwaltung

Auf dem Betriebsgelände selbst sind verdichtete und häufig befahrene Schotterflächen vorhanden. Im Bereich der geplanten Halle liegt eine lückige, jüngere Hecke. Höhlungen oder Risse, die sich für Fledermäuse oder höhlenbrütende Vögel geeignet wären, wurden in der Hecke nicht festgestellt. Im Galeriewald entlang des Mailinger Bachs sind allerdings einzelne Spechthöhlen vorhanden.

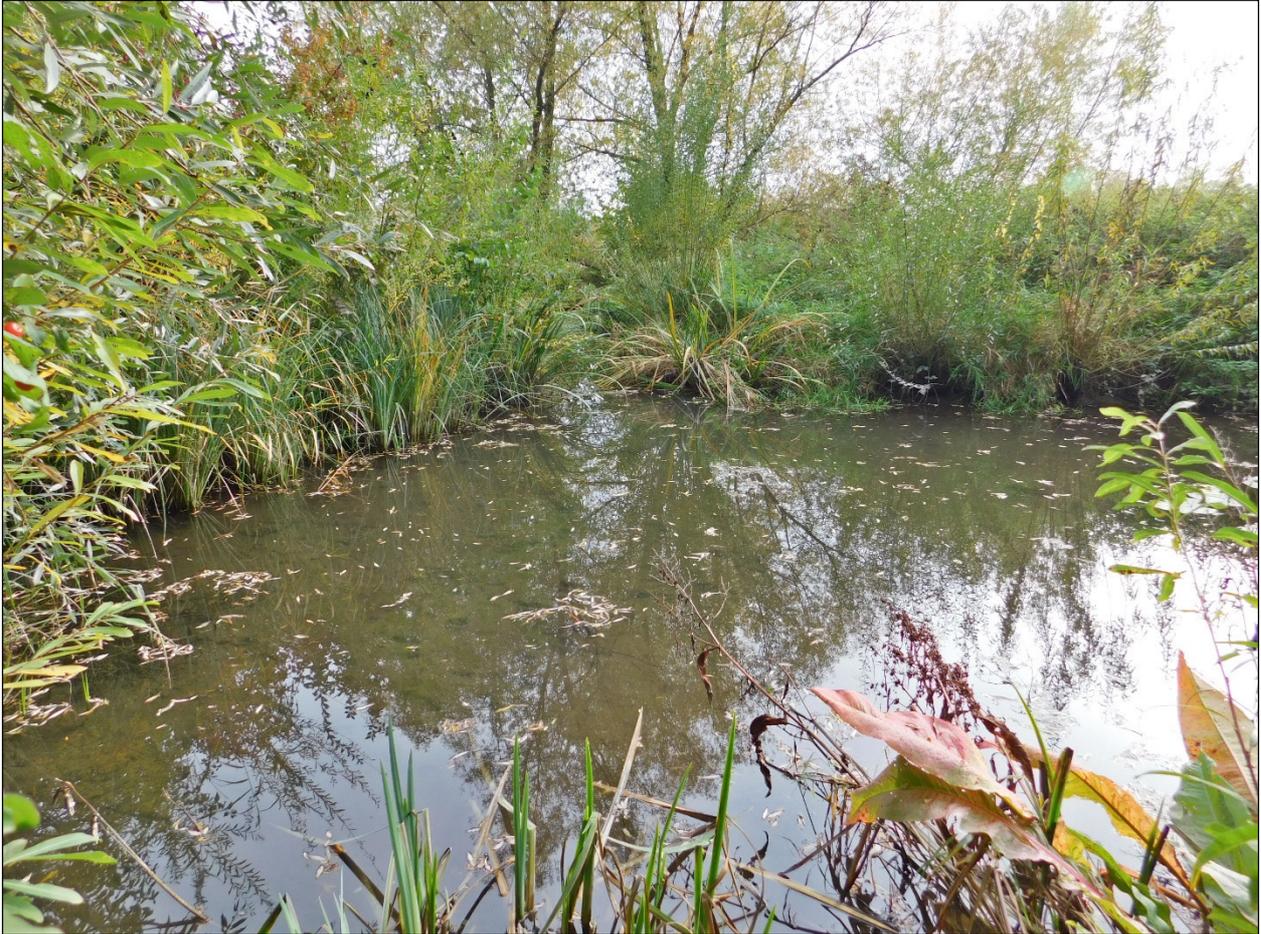
Foto 1: Altwasser am Mailinger Bach, das als Nahrungshabitat für Eisvögel dient

Bei der Begutachtung des Geländes und des Umfelds wurden am Mailinger Bach zwei **Eisvögel** gesichtet, die das kleine Altwasser, das unmittelbar nördlich angrenzt, als Nahrungshabitat nutzen.

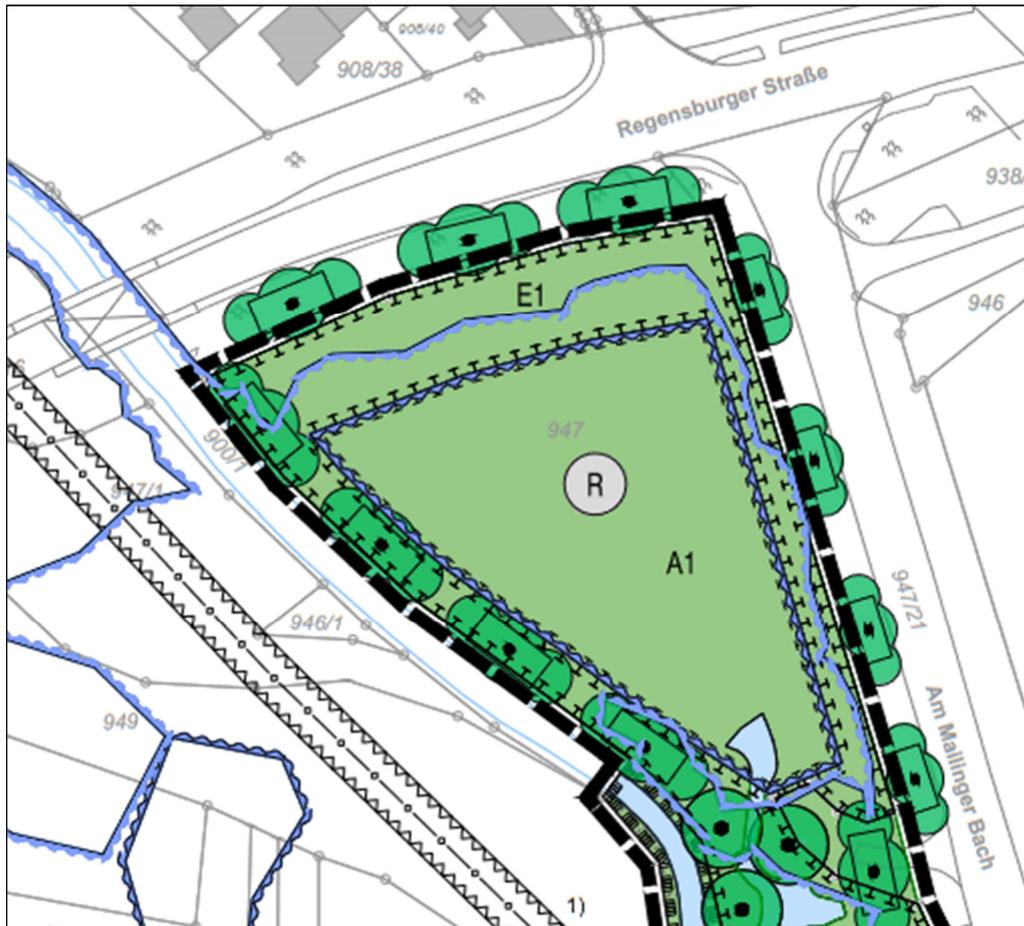
Abbildung 3: Ausschnitt aus dem Bebauungs- und Grünordnungsplan Nr. 710 A des Stadtplanungsamts Ingolstadt auf der Fl.-Nr. 947, Gemarkung Mailing. Geplant ist eine Retentionsfläche durch Tieferlegung sowie die Anlage eines kleinen Amphibiengewässers (Stand 21.03.2024)

Nach dem Bebauungs- und Grünordnungsplan Nr. 710 A „Mailing – Recyclinghalle am Mailinger Bach“ ist auf der o. g. Auewiese entlang des Mailinger Bachs eine Geländeabsenkung zur Schaffung eines Hochwasserretentionsraums geplant. In Bachnähe ist zudem die Anlage eines Amphibiengewässers vorgesehen.

Nach dem Bebauungs- und Grünordnungsplan Nr. 710 A „Mailing – Recyclinghalle am Mailinger Bach“ ist eine Geländeabsenkung zur Schaffung eines Hochwasserretentionsraums geplant. In Bachnähe ist zudem die Anlage eines Amphibiengewässers vorgesehen.

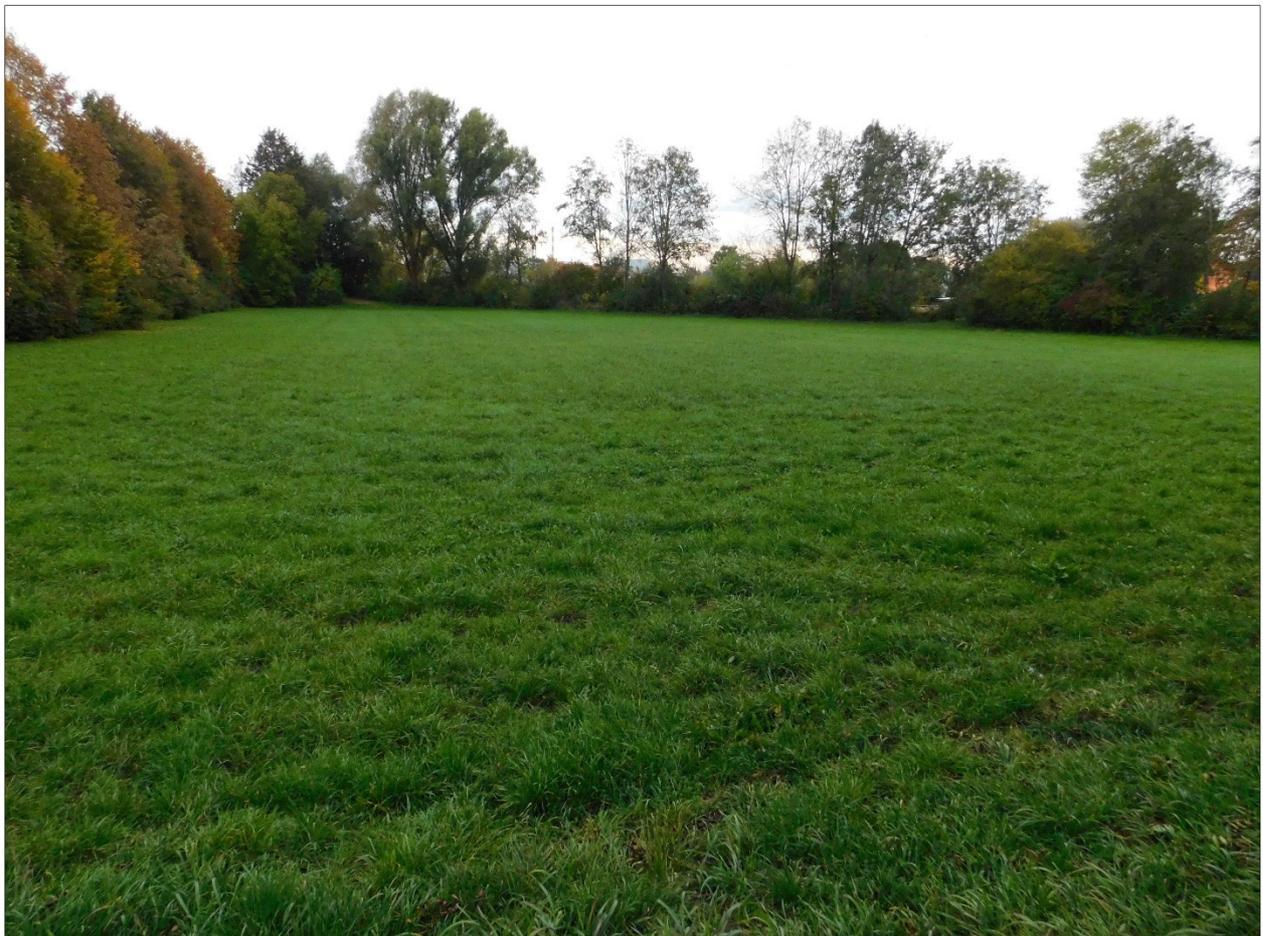
Foto 2: Ausgleichsfläche auf Fl.-Nr. 947, Gemarkung Mailing, von Nord nach Süd

Bei der annähernd dreieckigen Fläche handelt es sich um eine mäßig feuchte, zweischürige Wiese, die einen hohen Anteil an Nährstoffzeigern aufweist.

Auch wenn an einigen Stellen Arten der Nasswiesen wachsen, so sind nirgends die Kriterien für eine nach § 30 BNatSchG gesetzlich geschützte Nasswiese vorhanden.
